# 関門トンネルにおける 今後の維持管理・修繕に関する検討委員会

第2回委員会

令和7年2月27日(木)

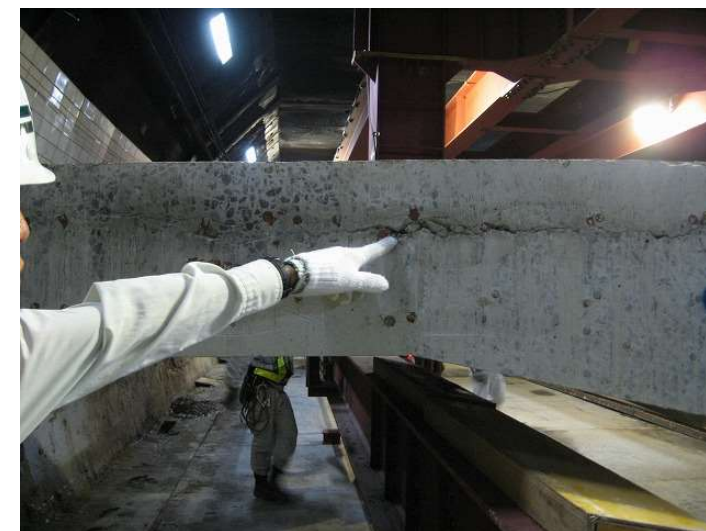
上側鉄筋位置に水平ひび割れ(断面)

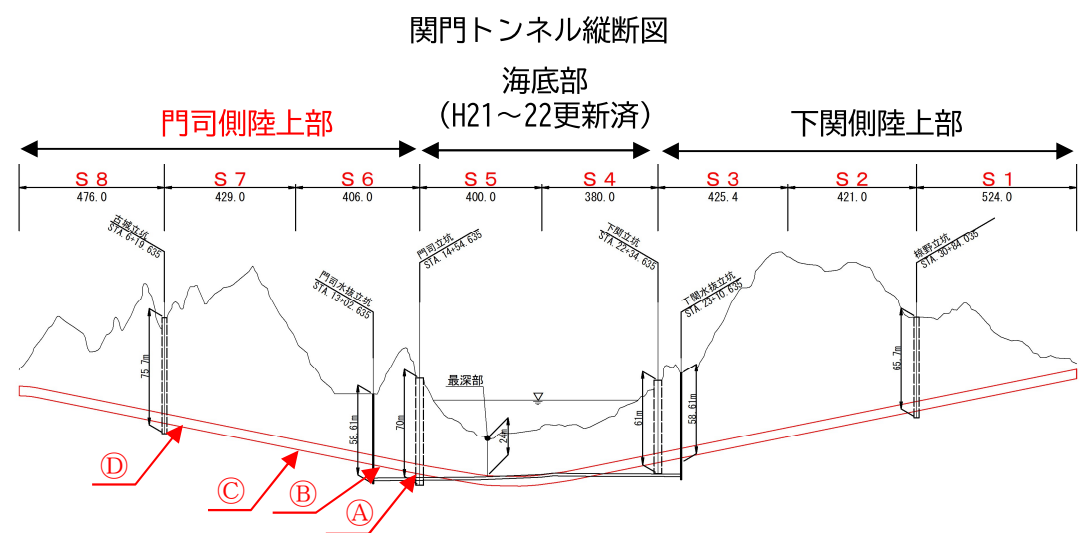
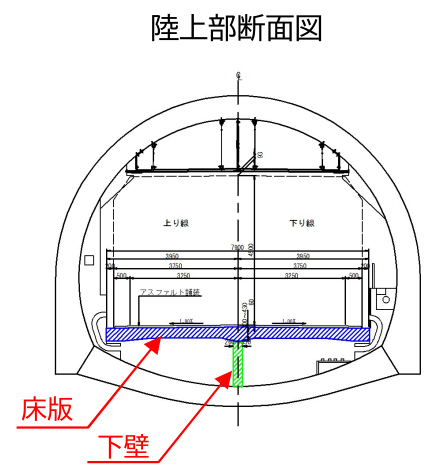
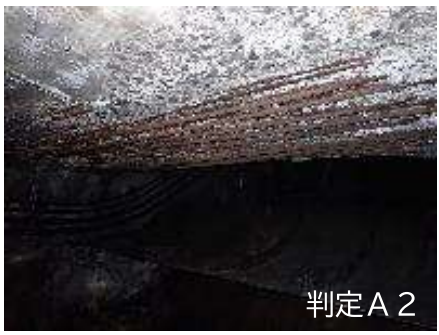
- ③門司側陸上部 床版：A2判定251箇所、B判定91箇所
- ・床版下面にはく離（浮き）、鉄筋露出、ひび割れ、豆板、漏水、遊離石灰、土砂堆積、施工目地の変状が認められる
  - ・床版を支持している下壁にも同様にはく離（浮き）、鉄筋露出、ひび割れ、豆板、漏水、遊離石灰の変状が認められる

① S 6 区間  
床版下面の鉄筋露出  
みち、ひと…未来へ。

② S 6 区間  
床版下面のはく離（浮き）

③ S 6 区間  
下壁のはく離（浮き）

④ S 7 区間  
下壁の鉄筋露出

- ・ 陸上部床版の約2.7kmのうち、下関坑口側約0.9kmについては、点検結果・物性値調査等から今後床版取替が必要と判断
- ・ 門司側陸上部・海底部・下関側陸上部（一部）については、適宜断面修復等が必要

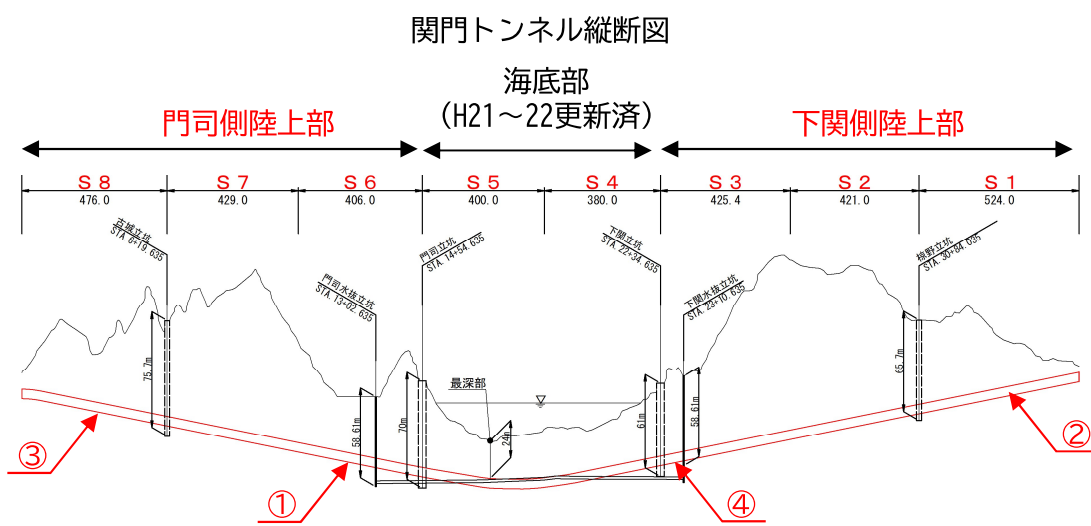
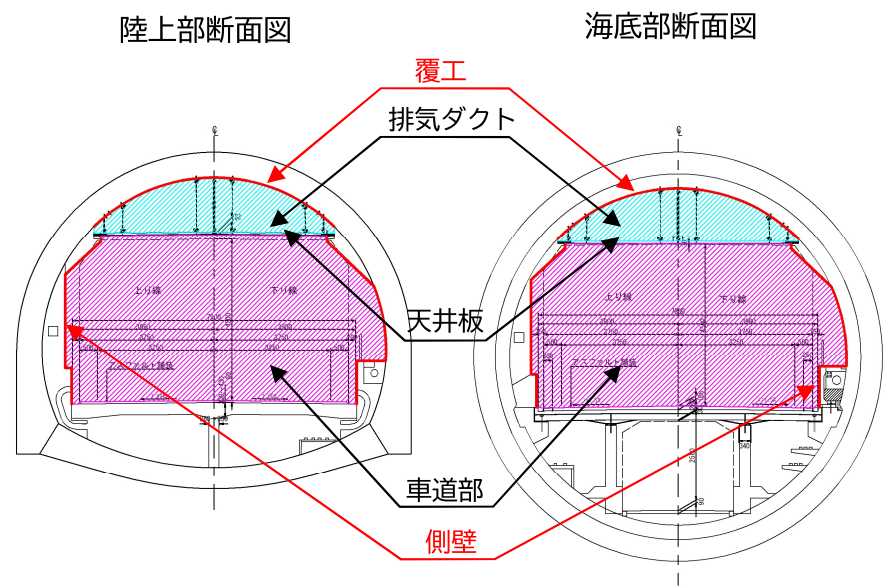
浮き・はく離等の状況：A1判定34箇所、A2判定680箇所、B判定978箇所  
 ・排気ダクトの覆工部及び車道部の側壁において、はく離・浮き等が認められる

① S6区間  
覆工部のはく離（浮き）

② S1区間  
覆工部のはく離（浮き）

③ S8区間  
側壁部のはく離（浮き）

- ・ 浮き・はく離は漏水が劣化進行の要因と考えられるため、漏水箇所への漏水防止シートの設置が必要
- ・ 劣化箇所における断面修復、はく落対策が必要

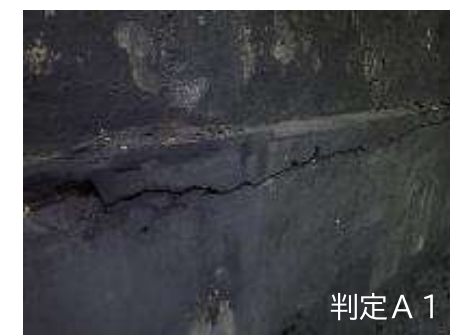
④ S3区間  
側壁部のはく離（浮き）

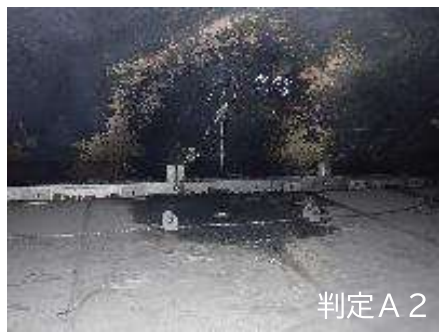
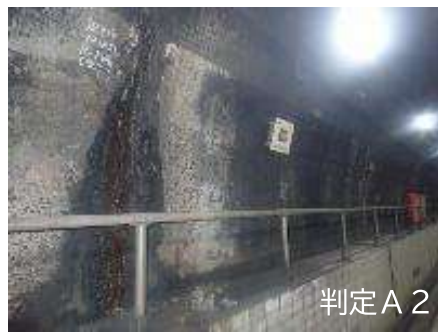
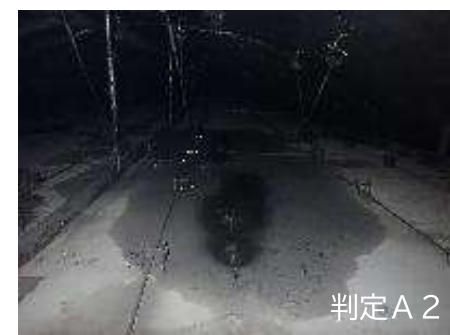
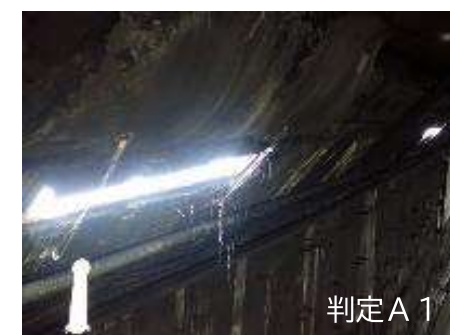
漏水の状況：A1判定8箇所、A2判定300箇所、B判定242箇所  
 ・覆工からの漏水により、排気ダクト内及び車道部への滴下が認められる

① S5区間  
覆工からの漏水状況

② S5区間  
側壁への漏水状況

③ S1区間  
覆工からの漏水状況

④ S1区間  
覆工から車道部への漏水状況

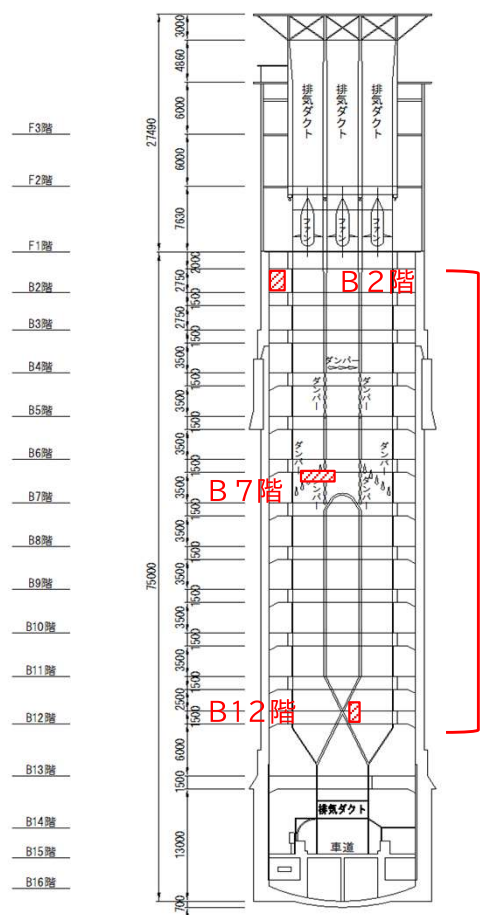
- ・ B2～B11階の作業用エレベーターシャフト壁面にはく離等が認められる《B2階の写真参照》
- ・ B2～B12階の天井（梁含む）にはく離等が認められる《B7階の写真参照》
- ・ B12階層の送気ダクト壁面にはく離等が認められる

B 2 階エレベーターシャフト壁面に浮き

B 7 階天井梁にはく離

B 12 階送気ダクト壁面にはく離

- ・ 門司立坑等、変状が多い箇所は今後物性値調査の実施を検討する必要がある
- ・ はく離・鉄筋露出箇所は、塩害と中性化の複合劣化と考えられ、断面修復工を実施する

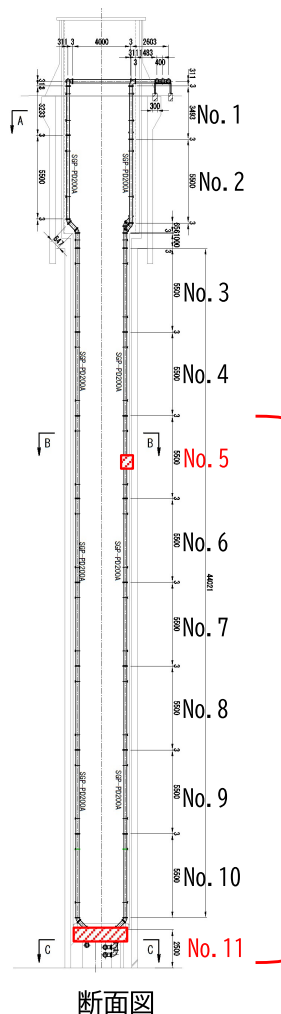
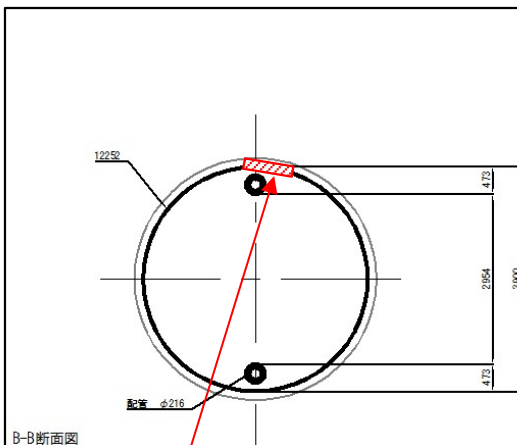
- ・ No. 5位置の壁面にはく離(鉄筋露出を伴う)が認められる
- ・ No. 5 ~ No. 11位置に漏水・エフロレッセンスが認められる (下層になるほど滲み量が多い)

No. 5位置壁面のはく離(鉄筋露出)

No. 11位置壁面エフロレッセンス

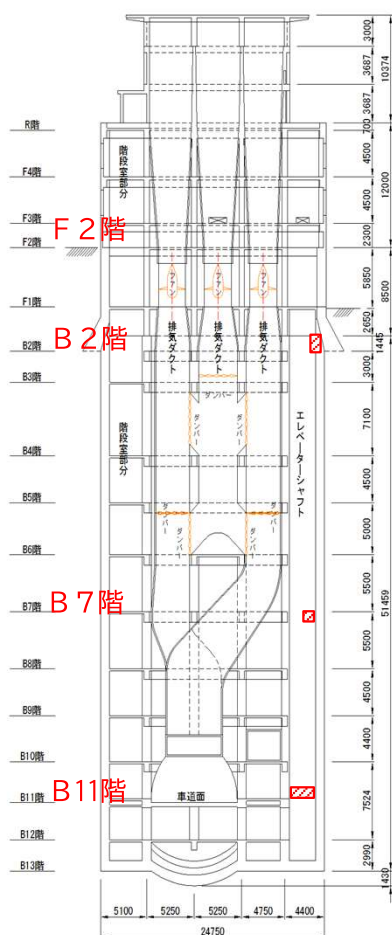
- ・ F2～B13階層の作業用エレベーターシャフト壁面にはく離・鉄筋露出が認められる  
《B2階、B7階及びB11階の写真参照》
- ・ フロアーは、壁面及び天井に小規模なはく落等が認められる

B 2階エレベーターシャフト壁面に鉄筋露出

B 7階エレベーターシャフト壁面にはく離

B 11階エレベーターシャフト壁面に鉄筋露出

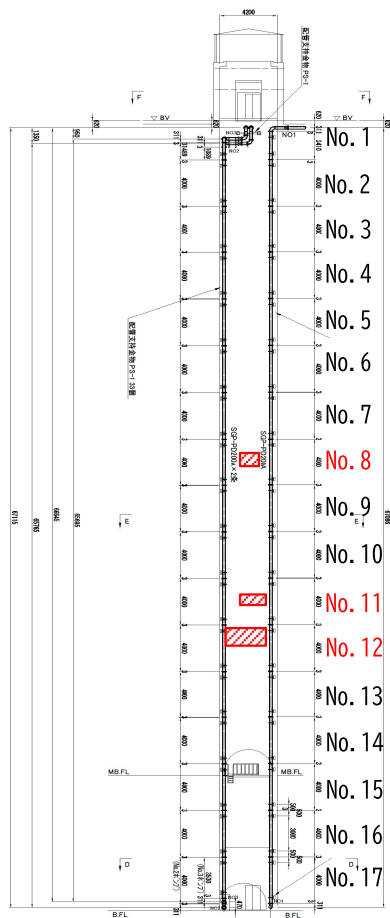
- ・ No. 1～No. 16位置の壁面にはく離が認められる《No. 8位置写真参照》
- ・ No. 1～No. 2及びNo. 11～No. 16位置にエフロレッセンスが認められる《No. 11位置及びNo. 12位置の写真参照》

No. 8位置壁面のはく離

No. 11位置壁面のエフロレッセンス

No. 12位置壁面のエフロレッセンス

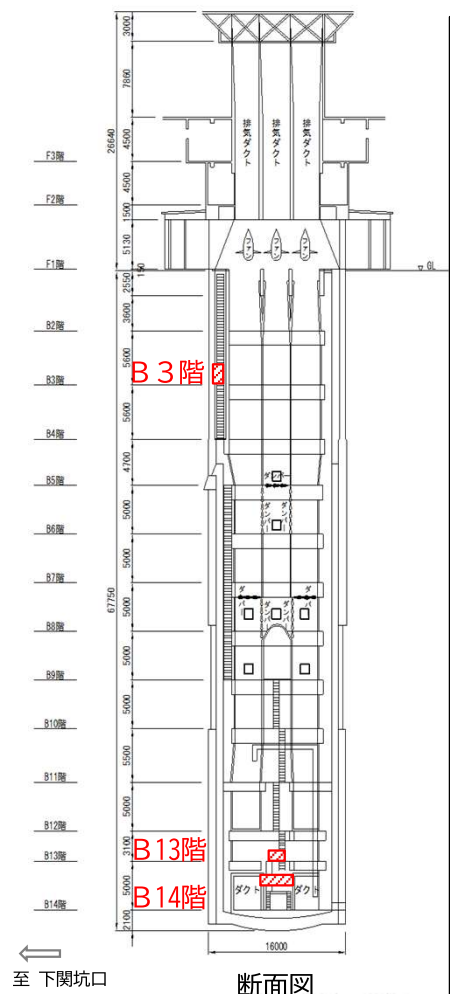
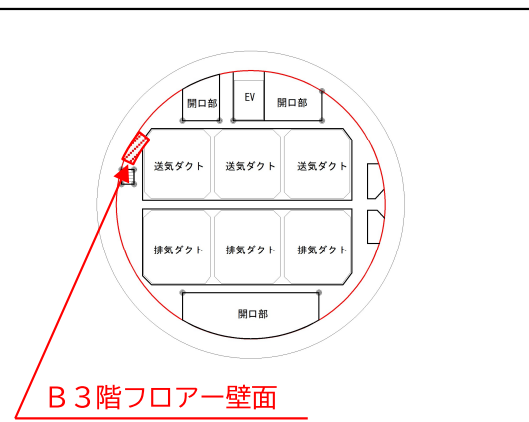
- ・ B2～B12階層の作業用エレベーターシャフト壁面及びフロア壁面・天井にはく離等が認められる《B3階の写真参照》
- ・ B5～B14階の壁面にフロレンス・漏水が認められ、B13階は腐食による手摺破損が認められる《B13・14階の写真参照》

B 3 階エレベーターシャフト壁面にはく離

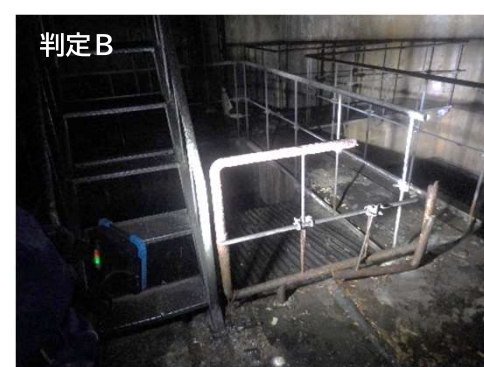
B13階フロア手摺破損

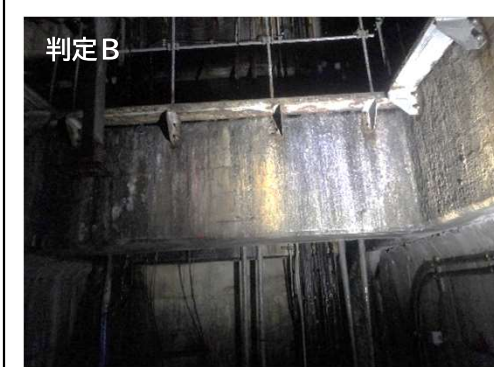
B14階フロア壁面に漏水

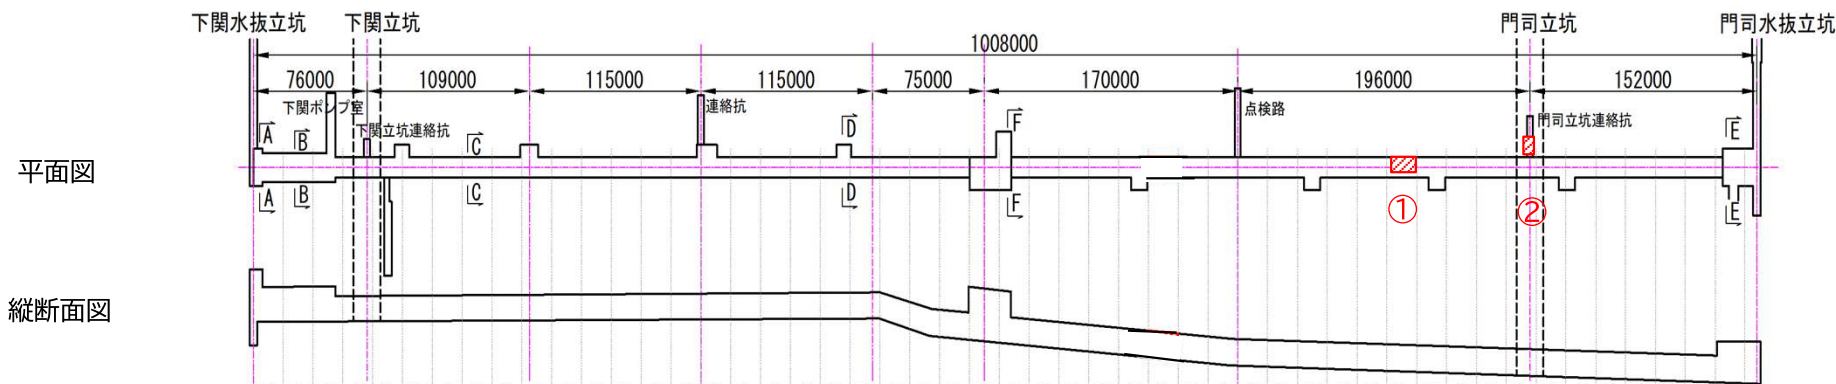
- ・パイロット坑全体において判定Bの豆板が認められる《①写真参照》
- ・門司立坑との連絡坑（機械室壁面）に判定A 1の鉄筋露出が認められる《②写真参照》

①位置の覆工に豆板

②位置の門司立坑連絡坑に鉄筋露出  
(機械室 (ポンプ) の壁面)

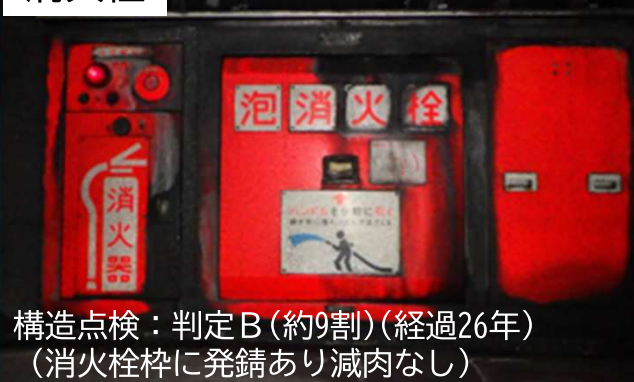
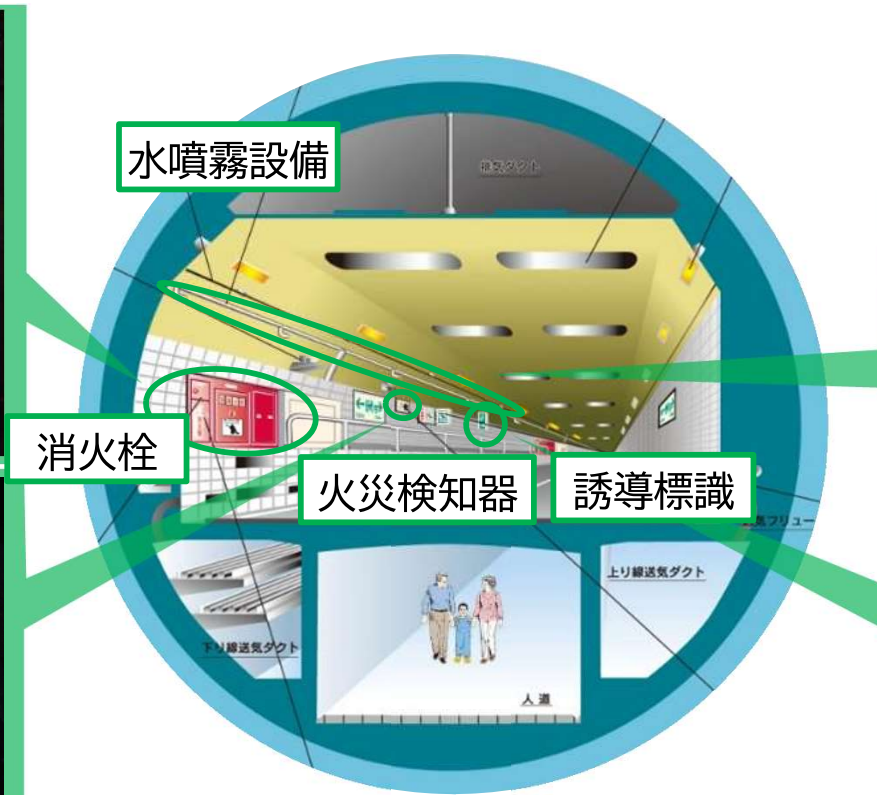
| 消火栓 | ： 構造点検「全体の約9割が判定B」 | 機能点検「可」 | (消火栓枠に発錆あり) |
| 水噴霧設備 | ： 構造点検「全て判定B」 | 機能点検「可」 | (配管及びノズルに発錆あり) |
| 誘導標識 | ： 構造点検「全体の約9割が判定B」 | 機能点検「可」 | (塗装剥がれ・発錆あり) |

- ・ 関門トンネルの設備は過去の更新から既に20年以上経過している設備が多い
- ・ これまで行ってきた部分補修の繰り返しでは性能が完全に回復せず補修回数も多頻度化しており将来的には更新が必須
- ・ 建築施設は、将来に渡って関門トンネルの機能を維持するために耐震補強等の高耐久化も必要

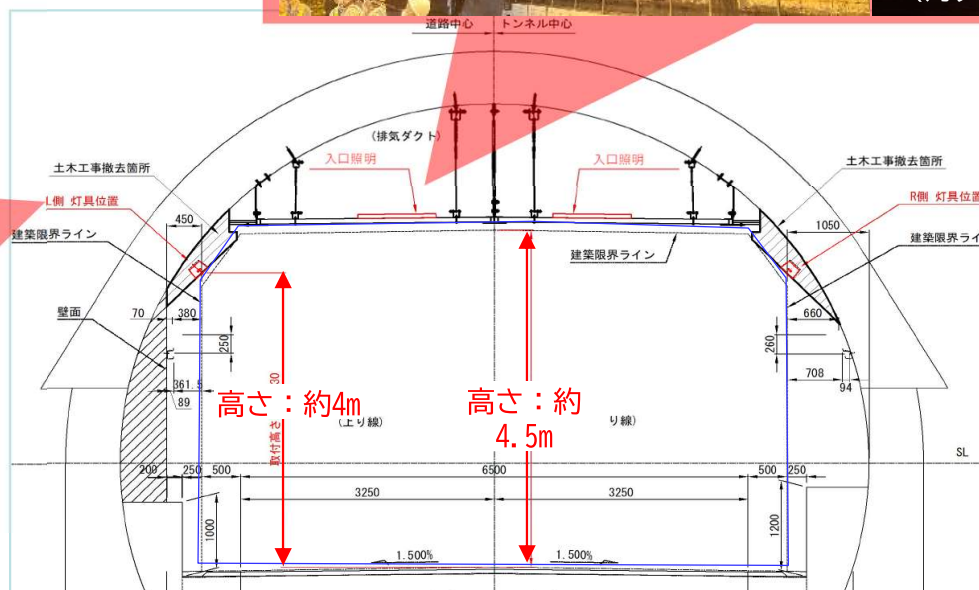
構造点検：判定B(約8割)(経過22年)  
(灯具本体に発錆あり減肉なし)

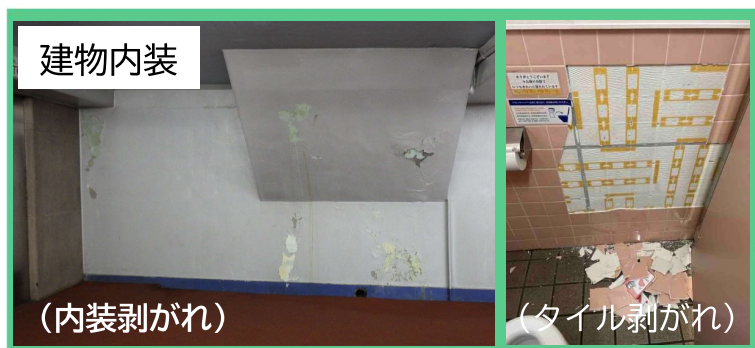
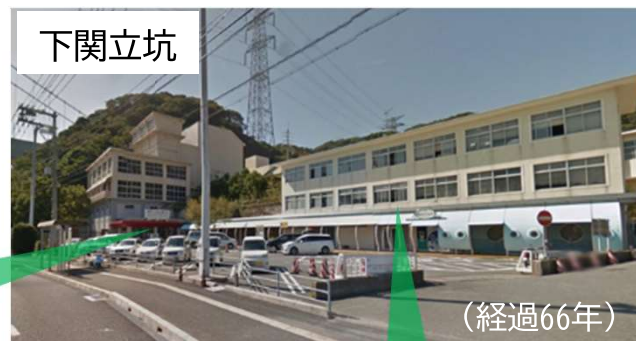
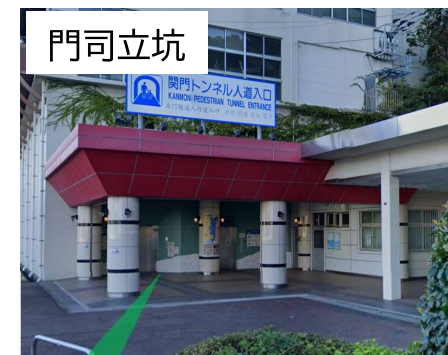
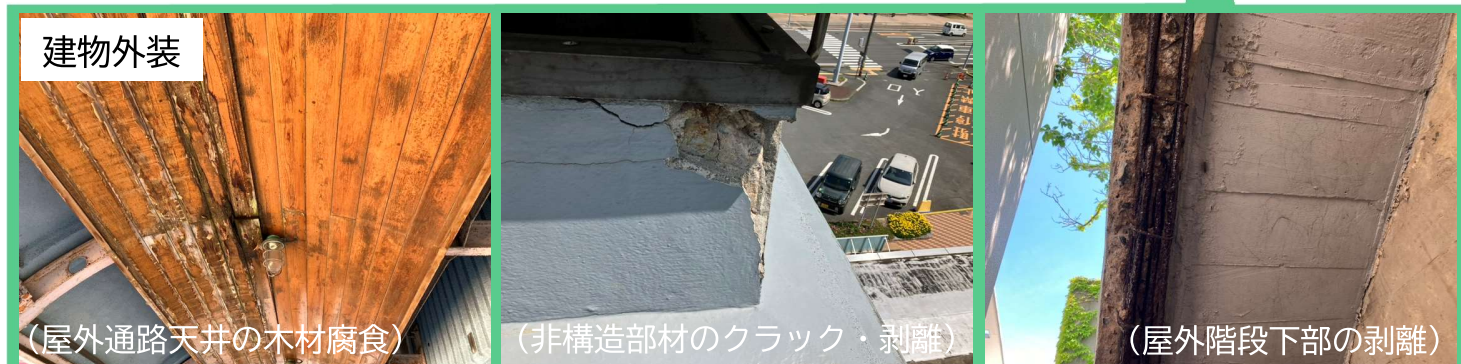
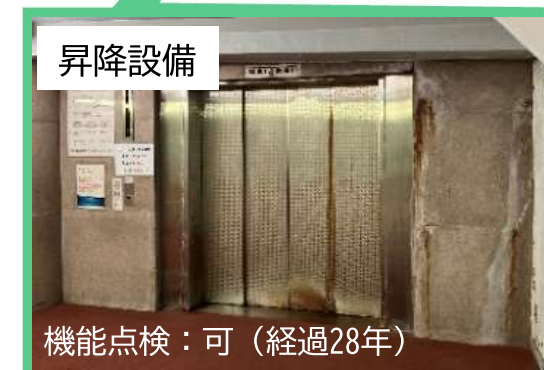
- ・最も古い建物は開通した昭和33年建設（66年経過）であり、建物の非構造部材へのクラックや内装の浮きが複数確認
- ・クラックの隙間より雨水が浸入し、鉄筋の膨張による剥離が要因と考えられる

都度分解整備を行っているが、昇降設備の本体に腐食を確認
