# 関門トンネルにおける 今後の維持管理・修繕に関する検討委員会

## 中間とりまとめ (参考資料)

令和 7 年 4 月

# 関門トンネルの概要

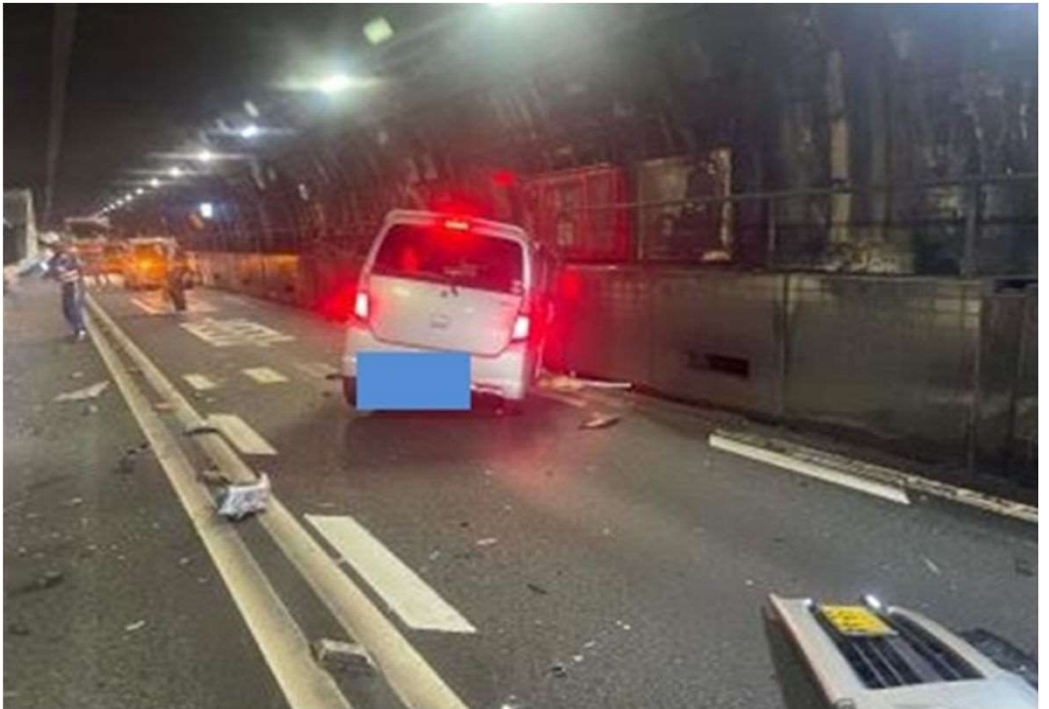
## ■事故事例（R6.12.9） 通行止め時間：約4時間

## 事故形態：反対車線飛び出しにおける対向車衝突事故

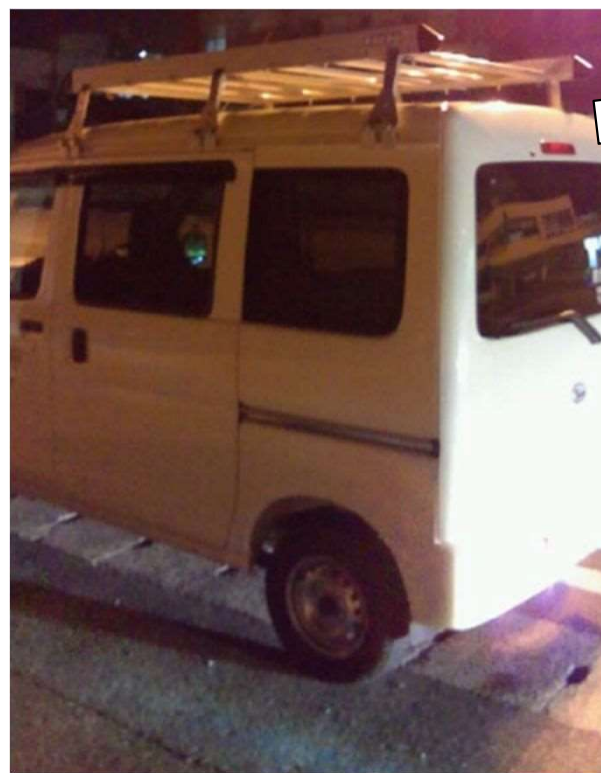
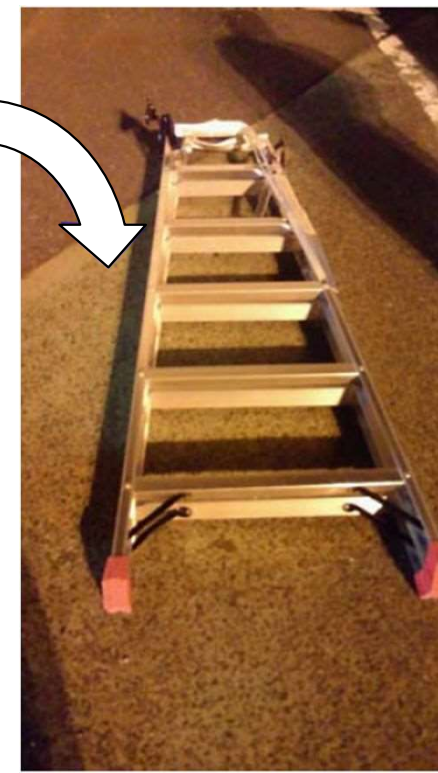
### ■通行止めとなる落下物の事例

- ・ 関門トンネルの主な通行止め要因は  
**落下物・故障車など**によるもの

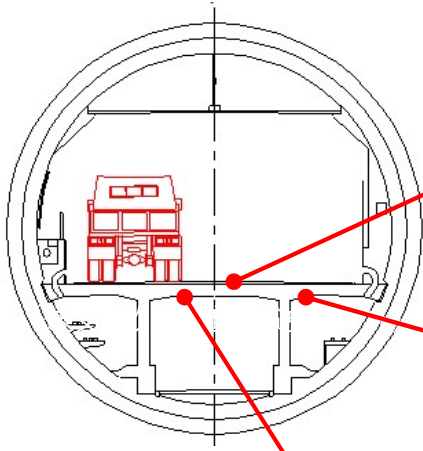
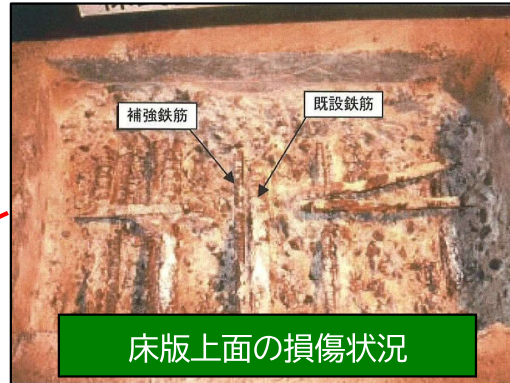
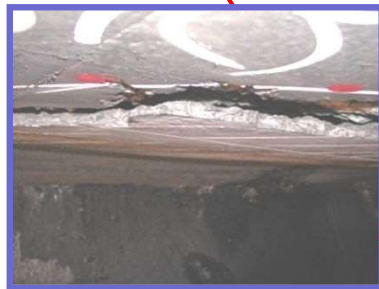
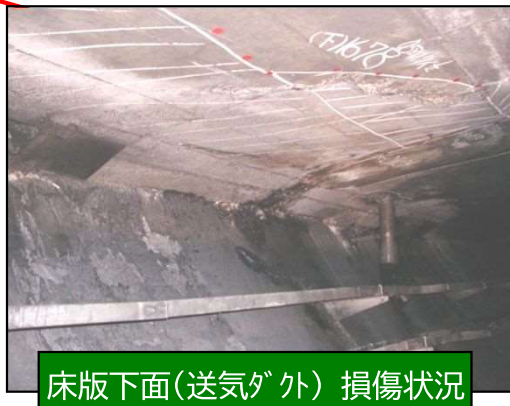
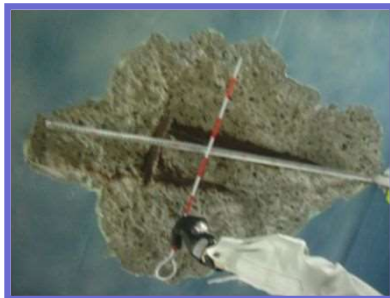
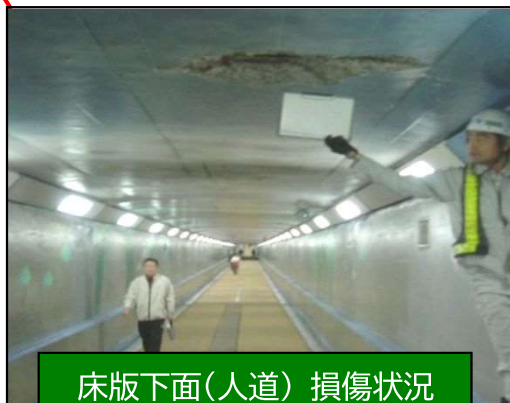
## ◆海底部床版取替前の状況

- ・床版（海底部）は損傷が大きく、平成21年度～22年度に床版取替を実施

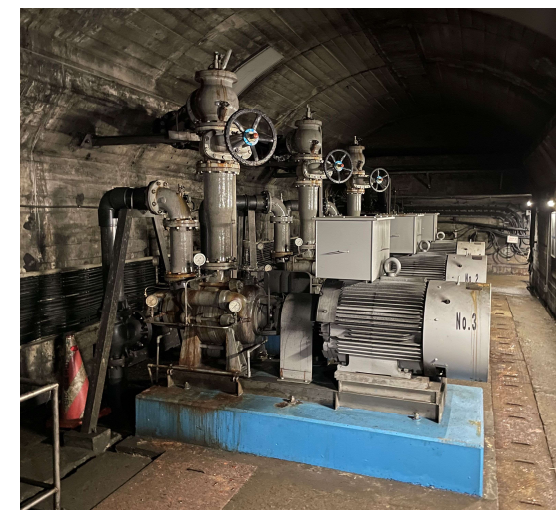
排水ポンプ  
(設置から14～30年経過)

- ・ 関門トンネルの設備は過去の更新から既に20年以上経過している設備が多い
- ・ これまで行ってきた部分補修の繰り返しでは性能が完全に回復せず補修回数も多頻度化しており、今後は更新が必須
- ・ 建築設備についても耐震補強等の高耐久化を行い、将来にわたってその機能を確保する必要がある

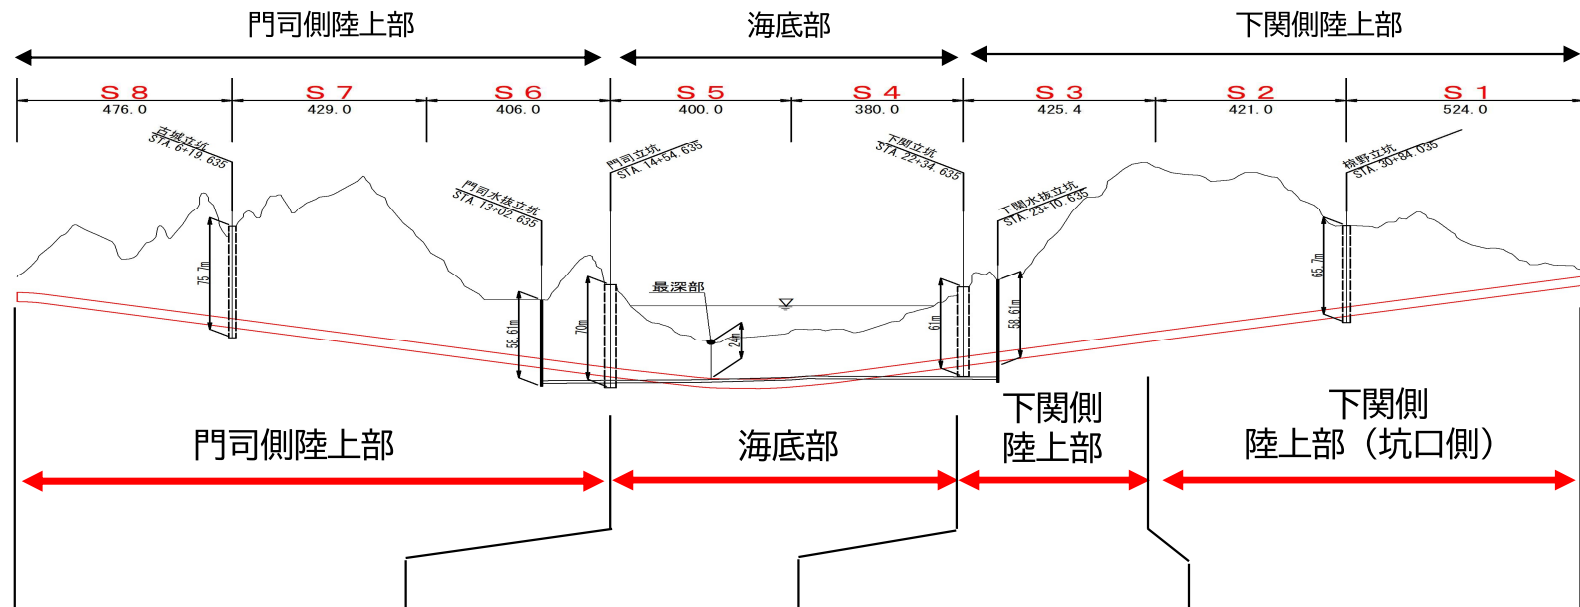
関門トンネル縦断面図

- ・ 陸上部床版の約2.7kmのうち、下関坑口側約0.9kmについては、点検結果・物性値調査等から今後床版取替が必要
- ・ 門司側陸上部・海底部・下関側陸上部（一部）については、予防保全を意識した断面修復等が必要

| 今後の対策 | 断面修復工<br>(中長期的には床版取替が必要) | 断面修復工<br>(変状の状況を注視) | 断面修復工<br>(中長期的には床版取替が必要) | 床版取替(約0.9km) |

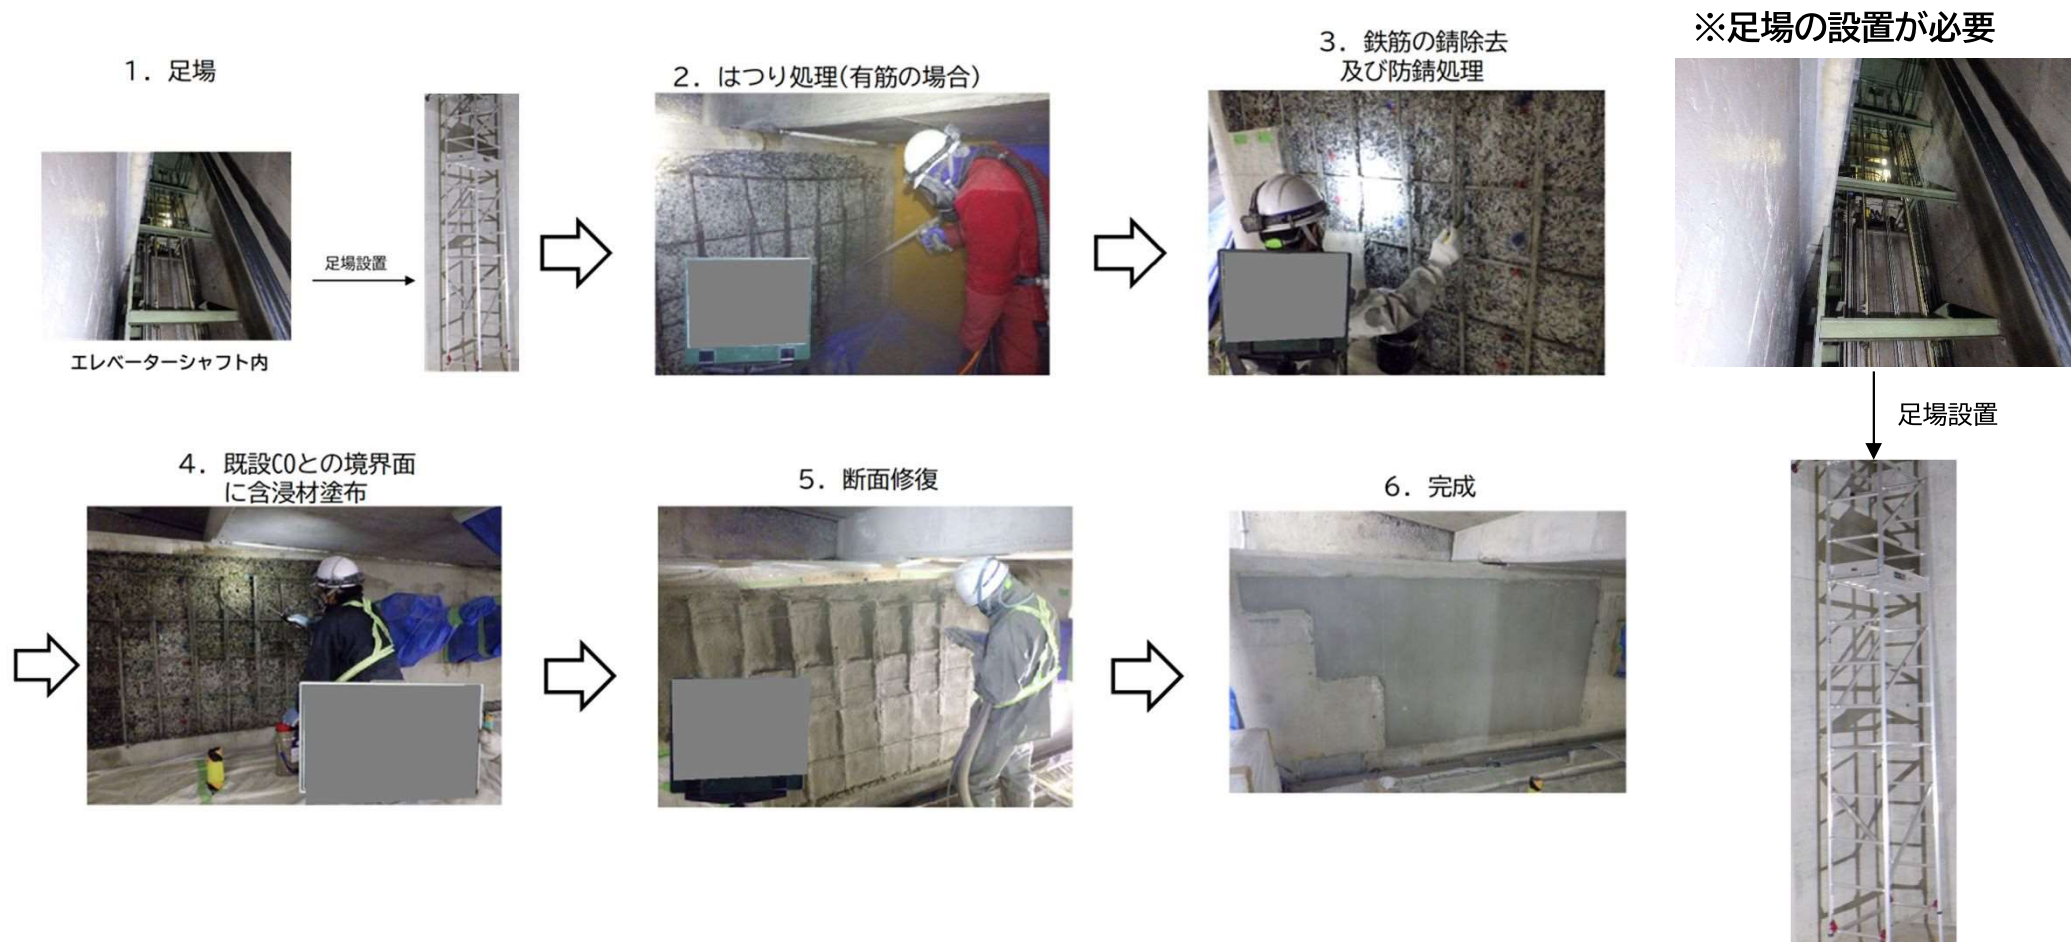
## ◆断面修復工(イメージ)

- ・ 門司立坑等、変状が多い箇所は今後物性値調査の実施を検討する必要
- ・ はく離・鉄筋露出箇所は、塩害と中性化の複合劣化と考えられ、予防保全を意識した断面修復工が必要
