# 関門トンネルにおける 今後の維持管理・修繕に関する検討委員会

## 中間とりまとめ (参考資料)

令和 7 年 4 月

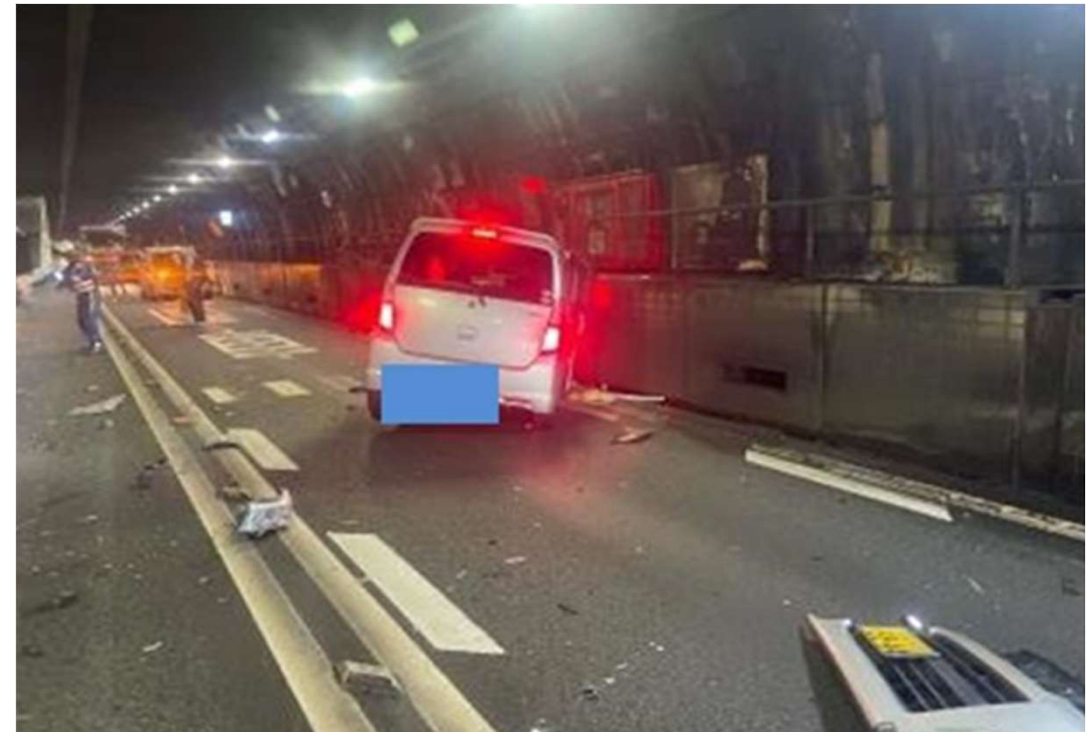
■ 事故事例 (R6.12.9) 通行止め時間：約4時間

事故形態：反対車線飛び出しにおける対向車衝突事故

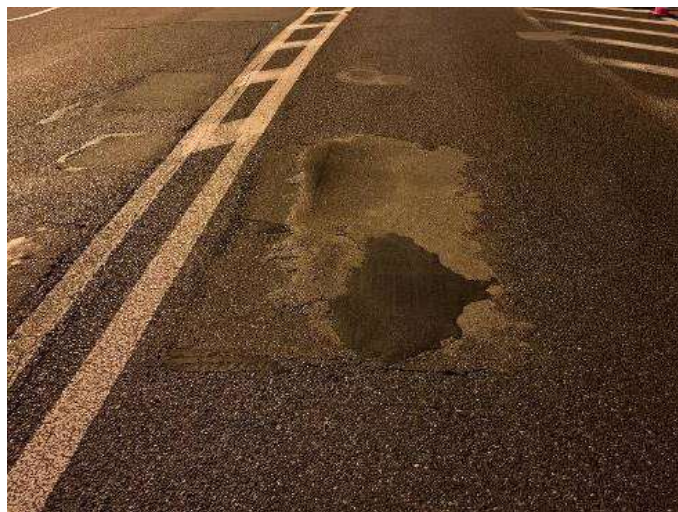
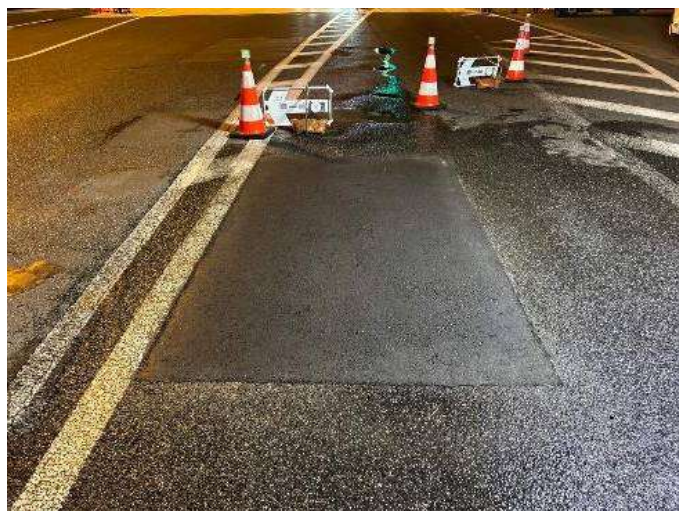
【舗装補修】

- ・劣化、損傷等を原状回復するための修繕事業も、損傷に応じて必要の都度実施

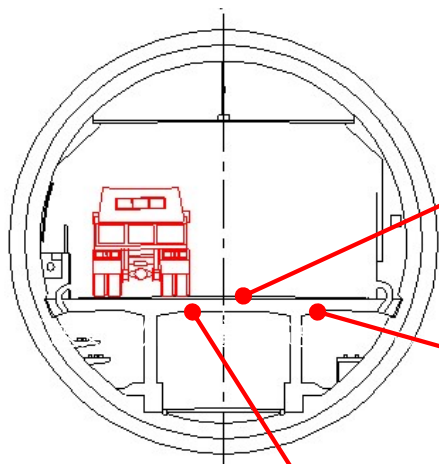
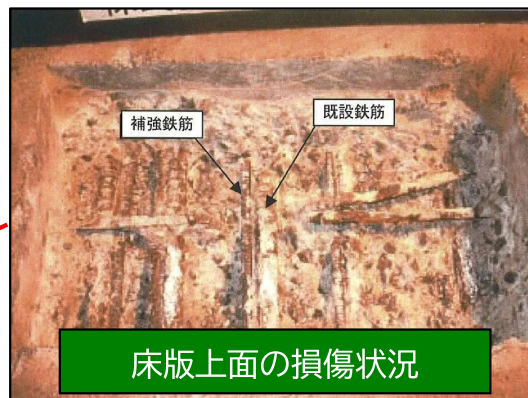
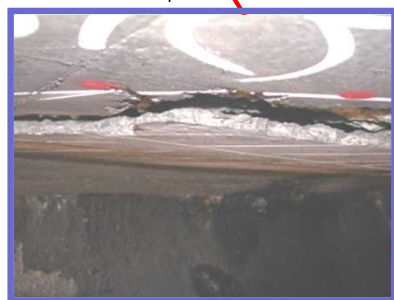
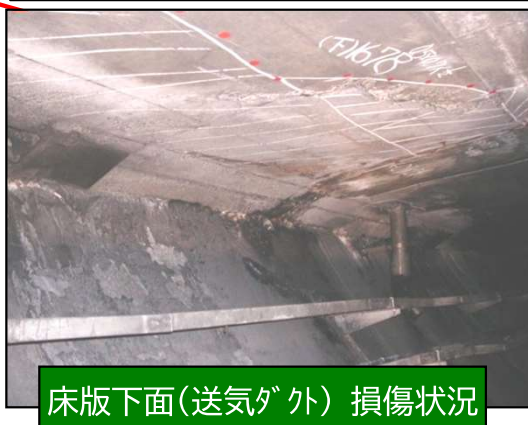
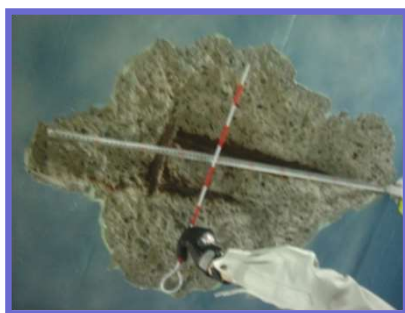
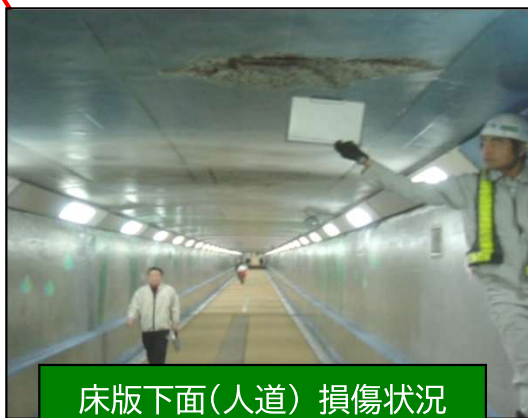
## ◆海底部床版取替前の状況

- ・床版（海底部）は損傷が大きく、平成21年度～22年度に床版取替を実施

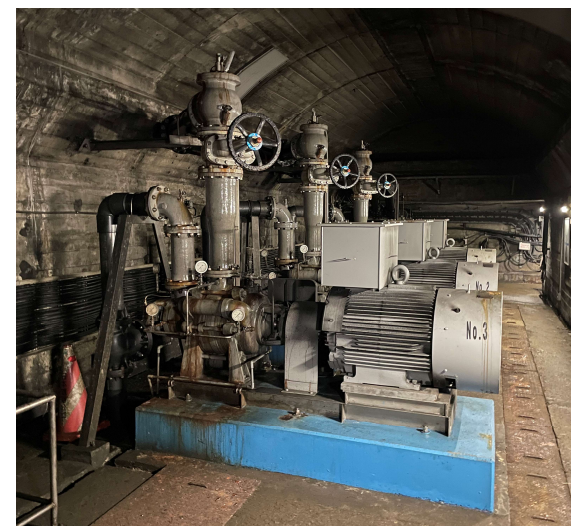
排水ポンプ  
(設置から14～30年経過)
