# 関門トンネルにおける 今後の維持管理・修繕に関する検討委員会

第2回委員会

令和7年2月27日(木)

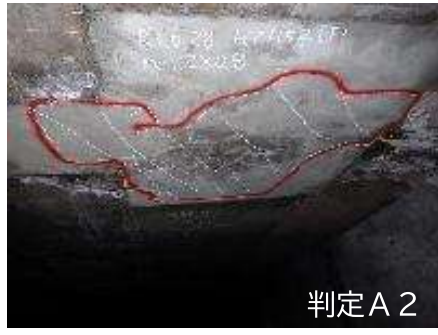
② S 6 区間  
床版下面のはく離（浮き）

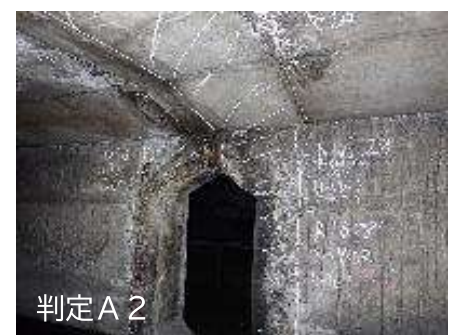
③ S 6 区間  
下壁のはく離（浮き）

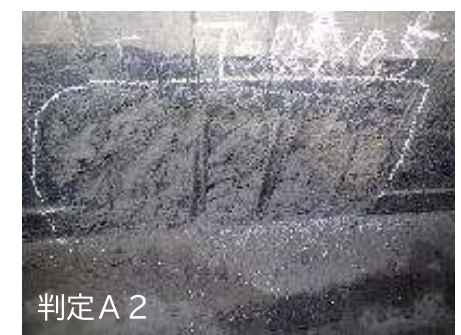
④ S 7 区間  
下壁の鉄筋露出

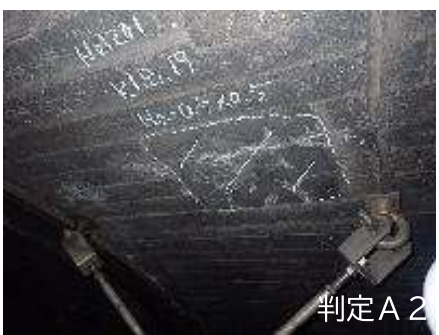
① S6区間  
覆工部のはく離（浮き）

- ・ 浮き・はく離は漏水が劣化進行の要因と考えられるため、漏水箇所への漏水防止シートの設置が必要
- ・ 劣化箇所における断面修復、はく落対策が必要

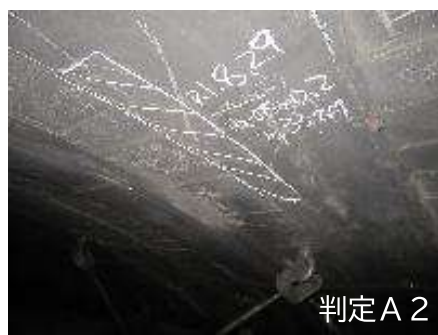
② S1区間  
覆工部のはく離（浮き）

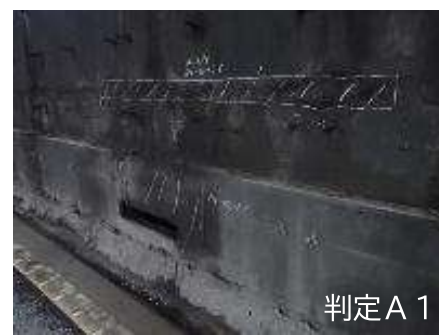
③ S8区間  
側壁部のはく離（浮き）

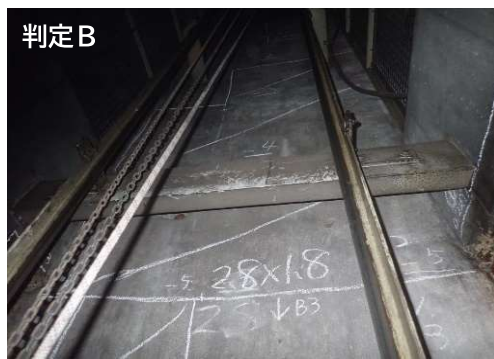
B 2 階エレベーターシャフト壁面に浮き

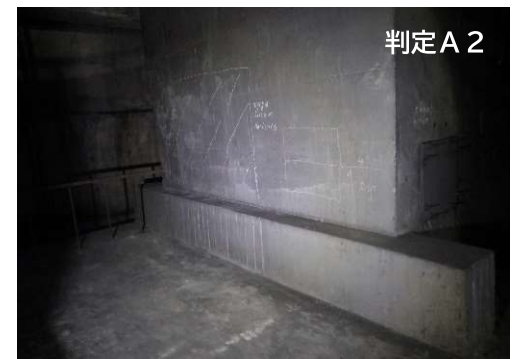
B 12 階送気ダクト壁面にはく離

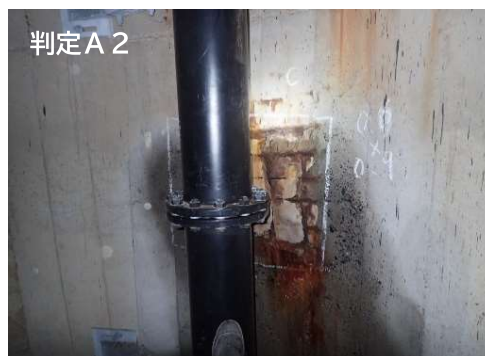
No. 5位置壁面のはく離(鉄筋露出)

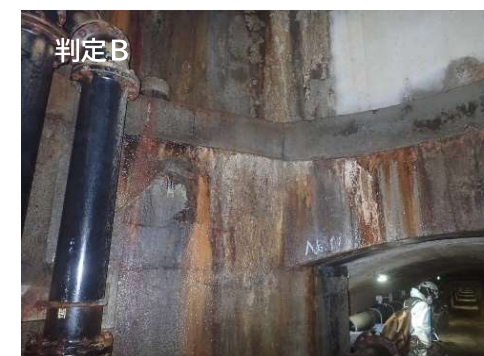
No. 11位置壁面エフロレッセンス

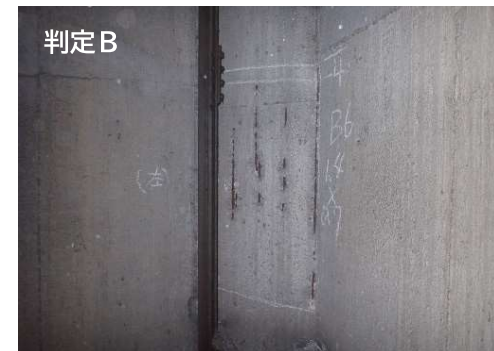
B 6階エレベーターシャフト壁面に鉄筋露出

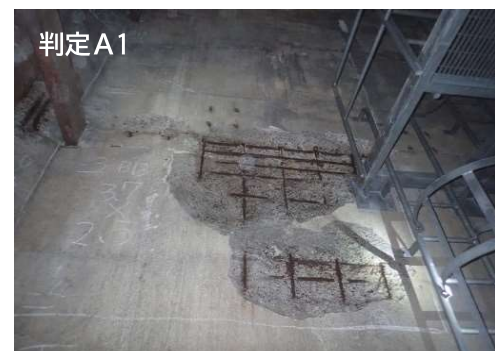
B 13階エレベーターシャフト壁面に鉄筋露出

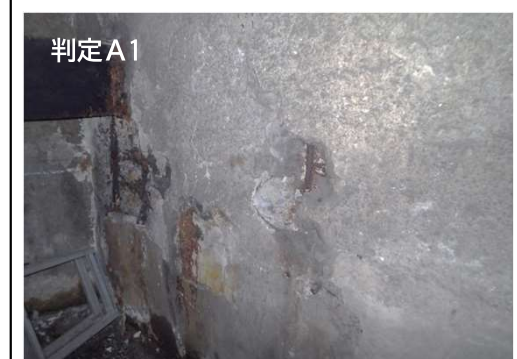
B 14階エレベーターシャフト壁面にはく離

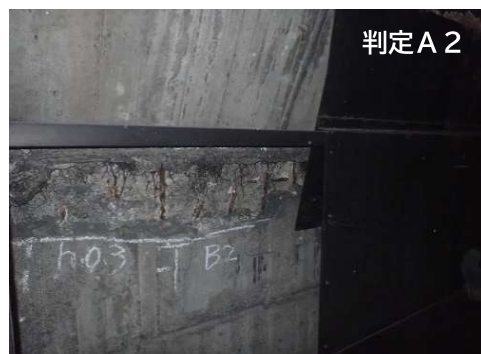
B 2階エレベーターシャフト壁面に鉄筋露出

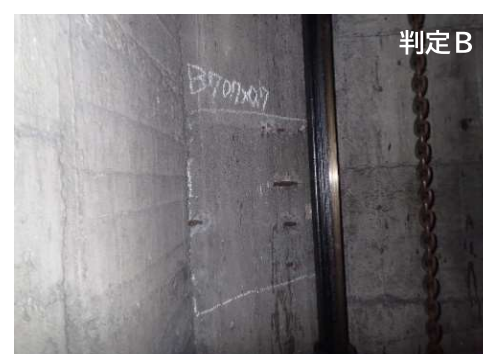
B 7階エレベーターシャフト壁面にはく離

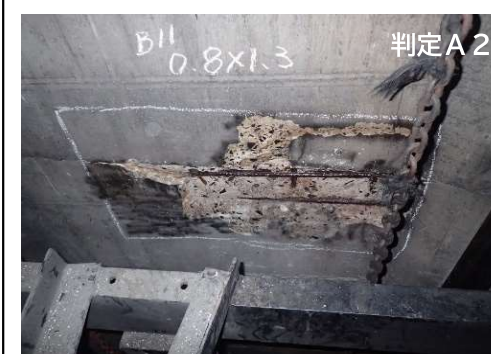
B 11階エレベーターシャフト壁面に鉄筋露出

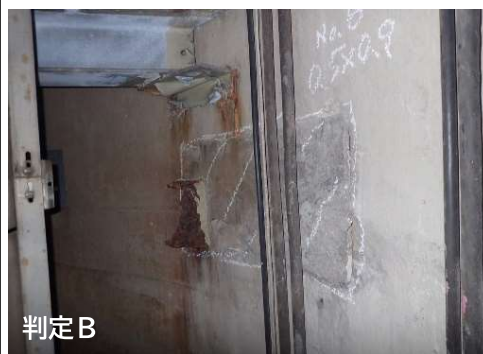
No. 8位置壁面のはく離

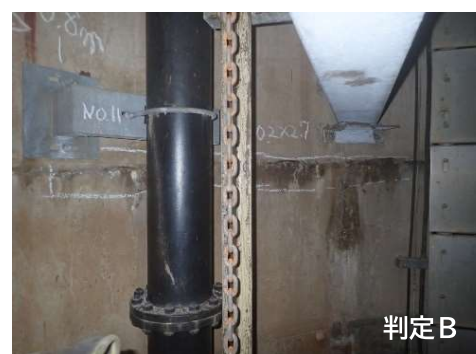
E-E 断面図

No. 11位置壁面のエフロレッセンス

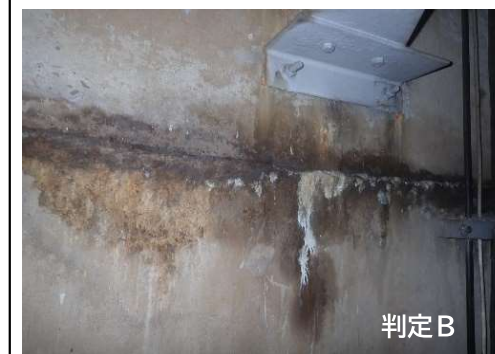
No. 12位置壁面のエフロレッセンス

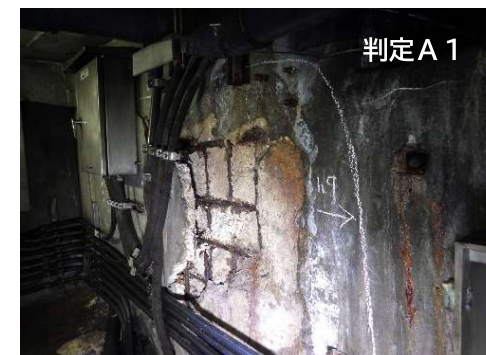
連絡坑 断面図

- ・パイロット坑全体において判定Bの豆板が認められる《①写真参照》
- ・門司立坑との連絡坑（機械室壁面）に判定A 1の鉄筋露出が認められる《②写真参照》

②位置の門司立坑連絡坑に鉄筋露出  
(機械室 (ポンプ) の壁面)

- ・ 門司立坑等、変状が多い箇所は今後物性値調査の実施を検討する必要がある
- ・ はく離・鉄筋露出箇所は、塩害と中性化の複合劣化と考えられ、断面修復工を実施する
