# 関門トンネルにおける 今後の維持管理・修繕に関する検討委員会

## 中間とりまとめ (参考資料)

令和 7 年 4 月

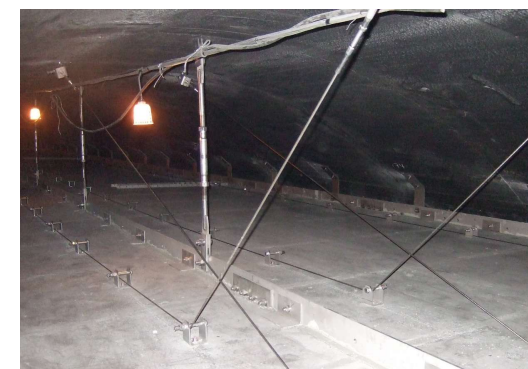
フェールセーフ設置状況

更新に合わせてフェールセーフ対策を実施

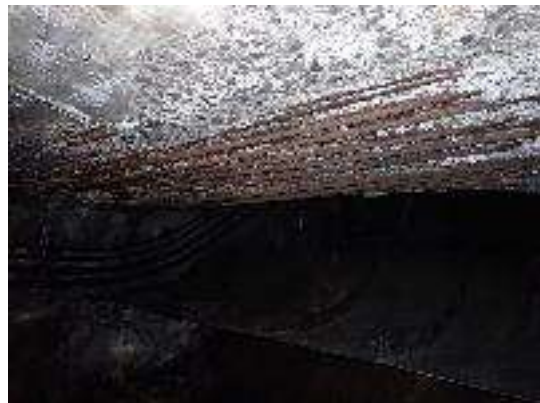
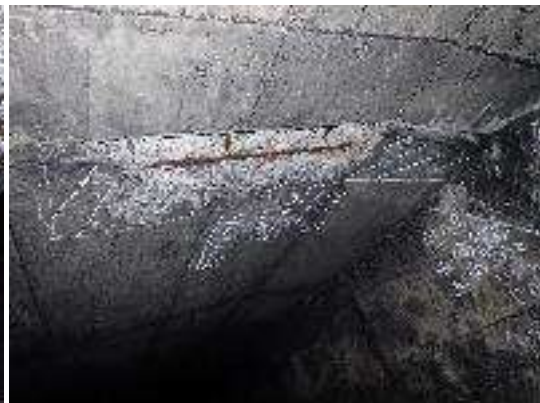
## 【床版】

◆トンネル構造本体…早期措置が必要な変状は速やかに補修を実施しているものの、部分的な補修に留めているものもある。

鉄筋露出状況

| | 分 類 | 現在の状況 | これまでの補修内容 | 今後の補修内容(案) |
|---|---|---|---|---|
| | 床版<br>(下壁含む) | A2変状：593箇所 他<br>(鉄筋露出・浮き・はく離・漏水等) | ・陸上部は目地補修済(H21.22)<br>・海底部は床版取替済(H21.22) 等 | ・下関側陸上部0.9km：床版取替<br>・上記以外：断面修復工 |

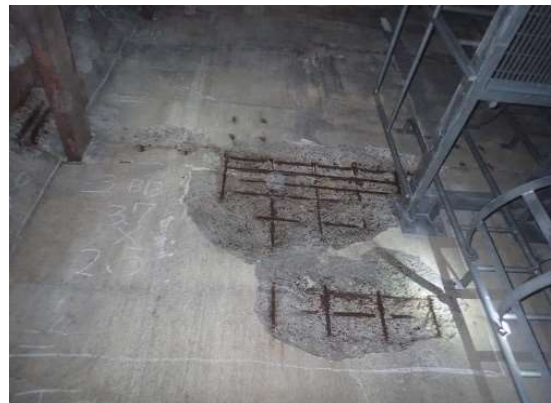
## 【立坑】

鉄筋露出状況

| | 分 類 | 現在の状況 | これまでの補修内容 | 今後の補修内容(案) |
|---|---|---|---|---|
| | 立坑(4箇所)<br>水抜き立坑(2箇所) | A1変状：計10箇所 ※ 他<br>(鉄筋露出・浮き・はく離・漏水等) | | 断面修復工、漏水対策 等 497箇所を計画的に実施 |

- ・ 門司立坑等、変状が多い箇所は今後物性値調査の実施を検討する必要
- ・ はく離・鉄筋露出箇所は、塩害と中性化の複合劣化と考えられ、予防保全を意識した断面修復工が必要

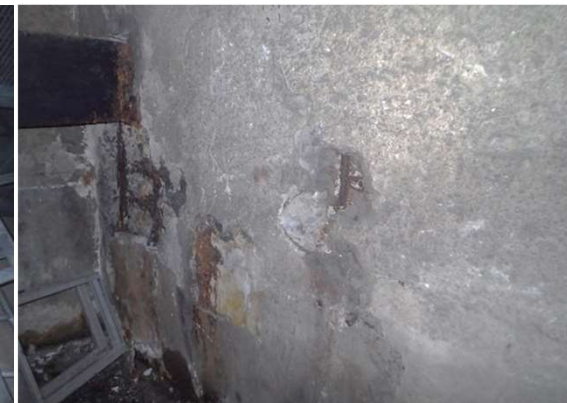
はく離状況

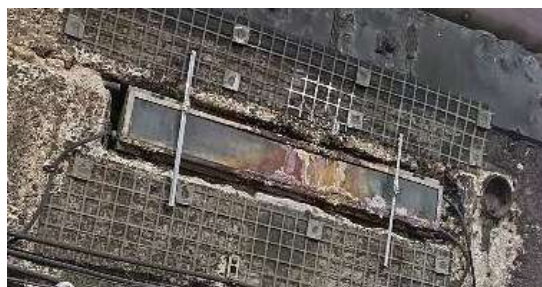
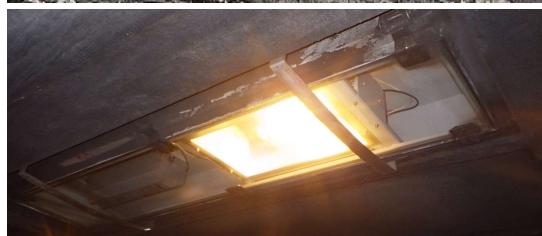
## 【照明設備】

照明設備  
(設置から22年経過)

| | 分 類 | 現在の状況 | これまでの補修内容 | 今後の補修内容(案) |
|---|---|---|---|---|
| | トンネル照明設備 | 構造点検：全体の8割B判定<br>(発錆等有) 1,436/1,724箇所<br>機能点検：全て「可」(異常無し) | | |
