# 関門トンネルにおける 今後の維持管理・修繕に関する検討委員会

## 中間とりまとめ (参考資料)

令和 7 年 4 月

# 関門トンネルの概要

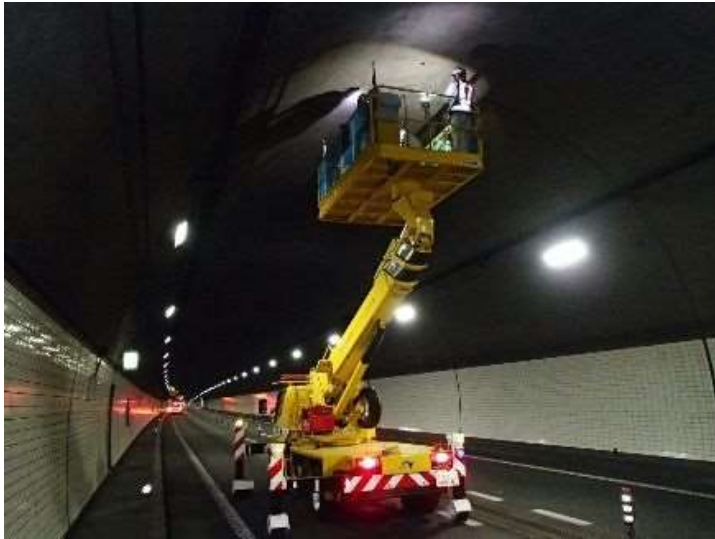
点検例) トンネル覆工点検  
(写真は他路線での状況)

5年に1回の頻度で詳細点検を実施

点検による箇所毎の個別判定を基に健全性を診断  
必要に応じて物性値調査等も実施

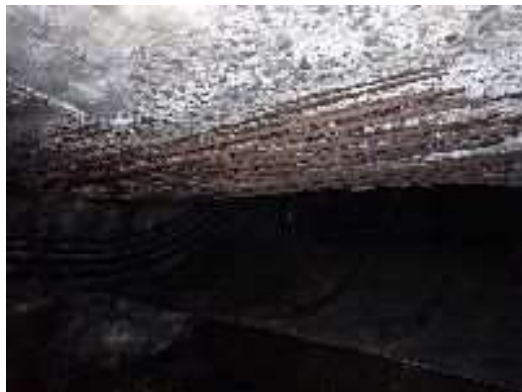
## 【床版】

鉄筋露出状況

| | 分 類 | 現在の状況 | これまでの補修内容 | 今後の補修内容 (案) |
|---|---|---|---|---|
| | 床版<br>(下壁含む) | A2変状：593箇所 他<br>(鉄筋露出・浮き・はく離・漏水等) | ・陸上部は目地補修済 (H21.22)<br>・海底部は床版取替済 (H21.22) 等 | ・下関側陸上部0.9km：床版取替<br>・上記以外：断面修復工 |

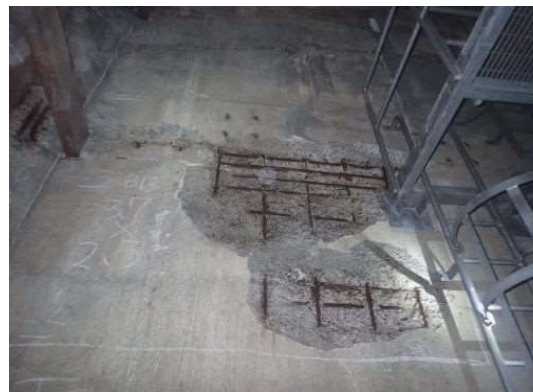
## 【立坑】

鉄筋露出状況

- ・ 門司立坑等、変状が多い箇所は今後物性値調査の実施を検討する必要
- ・ はく離・鉄筋露出箇所は、塩害と中性化の複合劣化と考えられ、予防保全を意識した断面修復工が必要

| | 分 類 | 現在の状況 | これまでの補修内容 | 今後の補修内容 (案) |
|---|---|---|---|---|
| | 立坑 (4箇所)<br>水抜き立坑 (2箇所) | A1変状：計10箇所 ※ 他<br>(鉄筋露出・浮き・はく離・漏水等) | | 断面修復工、漏水対策 等 497箇所を計画的に実施 |

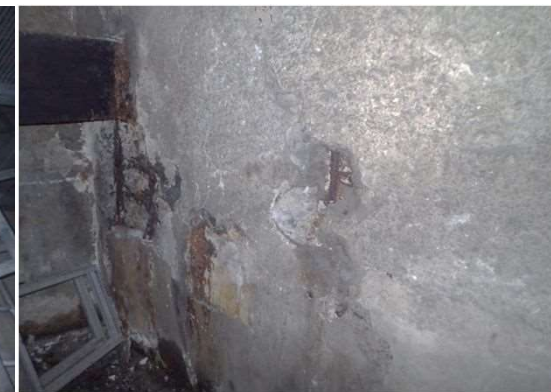
はく離状況

- ・変状箇所には、予防保全を意識した断面修復、はく落対策が必要
- ・浮き・はく離は漏水が劣化進行の要因と考えられるため、漏水箇所への漏水防止シートの設置が必要

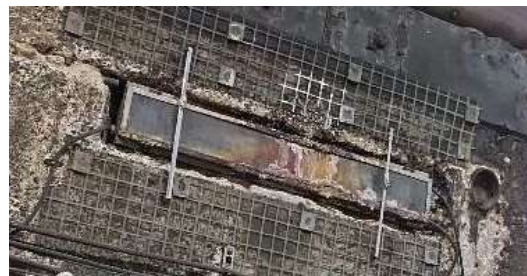
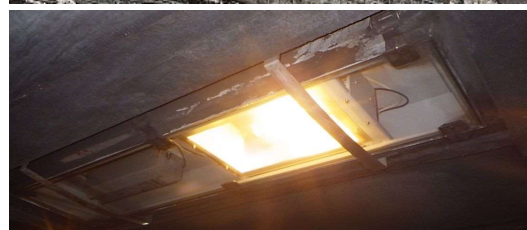
## 【照明設備】

照明設備  
(設置から22年経過)

| | 分 類 | 現在の状況 | これまでの補修内容 | 今後の補修内容 (案) |
|---|---|---|---|---|
| | トンネル照明設備 | 構造点検：全体の8割B判定<br>(発錆等有) 1,436/1,724箇所<br>機能点検：全て「可」 (異常無し) | | |

| | 分 類 | 現在の状況 | これまでの補修内容 | 今後の補修内容 (案) |
|---|---|---|---|---|
| 施設設備 | トンネル非常用設備 | 構造点検：全体の9割～全てB判定<br>(発錆等有) 134/140区画<br>機能点検：全て「可」 (異常無し) | ・構造点検からA判定以上の設備は点検年の翌年度までに補修済<br>・機能点検から「否」判定の設備は点検年の翌年度までに補修済<br><br>〔・必要に応じて分解整備、設備更新を実施<br>・延命化のための部分補修も適宜実施〕 | ・必要に応じた分解整備、設備更新の継続<br>・すでに20年以上経過している設備が多く部分補修ではなく、将来的には抜本的な更新を計画 |
