# 関門トンネルにおける 今後の維持管理・修繕に関する検討委員会

第2回委員会

令和7年2月27日(木)

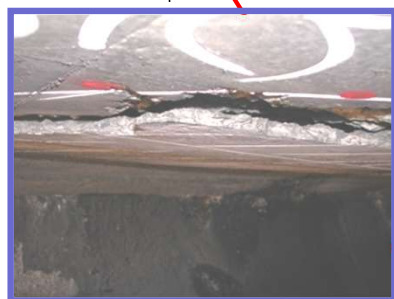
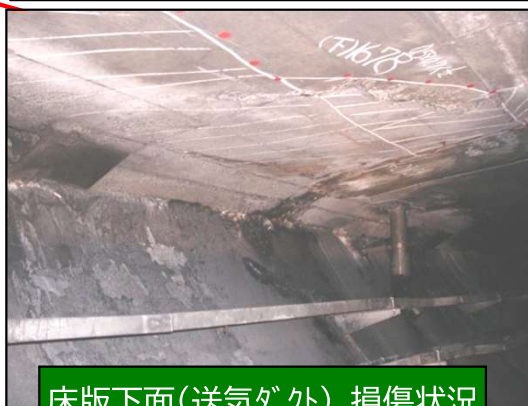
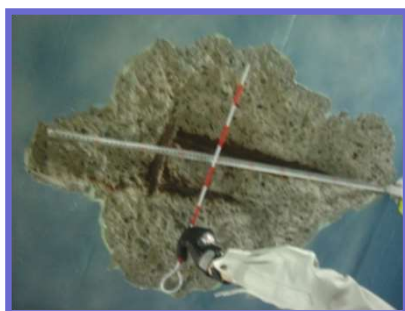
## ◆海底部床版取替前の状況

- ・床版(海底部)は損傷が大きく、H21～22に床版取替を実施

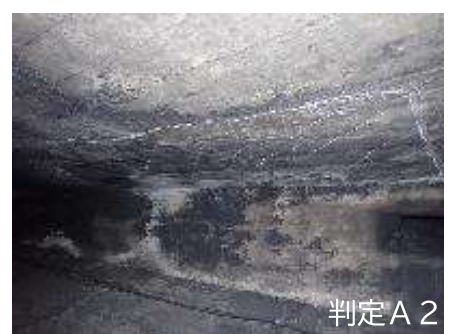
判定 A 2

① S 2 区間  
床版下面のはく離（浮き）

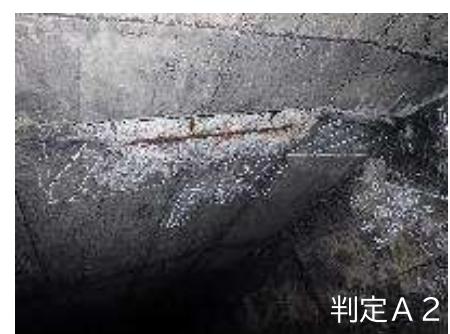
判定 A 2

② S 1 区間  
床版下面の鉄筋露出

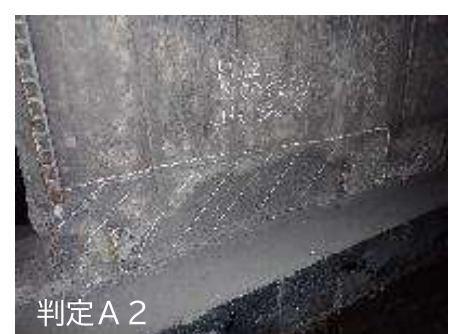
判定 A 2

③ S 3 区間  
下壁のはく離（浮き）

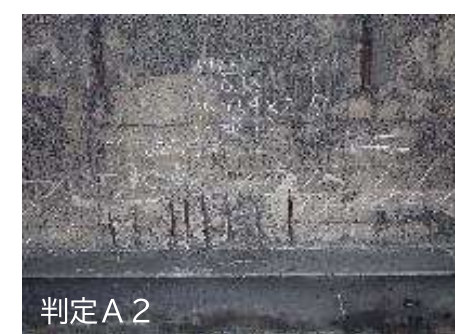
判定 A 2

④ S 1 区間  
下壁の鉄筋露出

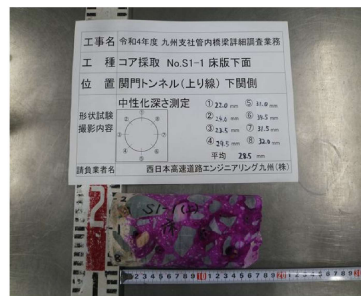
鉄筋位置を超えて中性化が進行

S 1 区間床版下面  
(中性化深さ28.5mm)  
鉄筋位置16.0mm

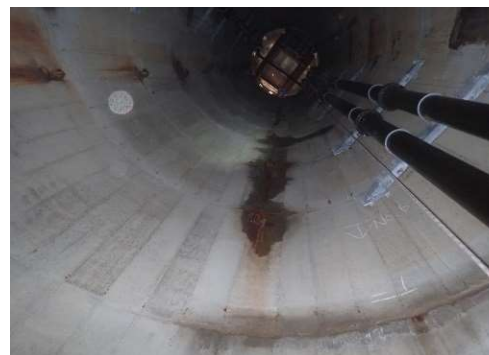
- ・ No. 5位置の壁面にはく離(鉄筋露出を伴う)が認められる
- ・ No. 5 ~ No. 11位置に漏水・エフロレッセンスが認められる (下層になるほど滲み量が多い)

No. 5位置全景

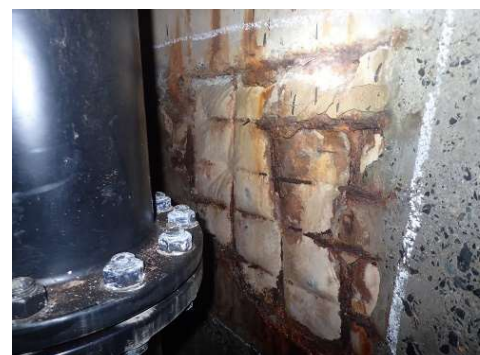
同左詳細

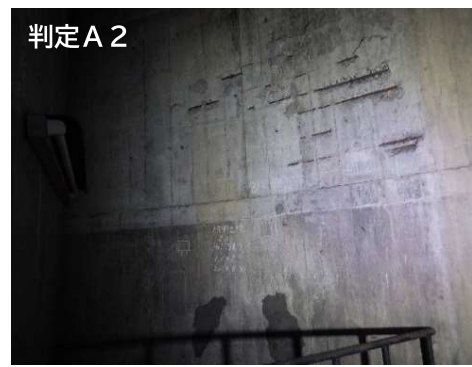
判定 A 2

- ・ B2～B12階層の作業用エレベーターシャフト壁面及びフロア壁面・天井にはく離等が認められる《B3階の写真参照》
- ・ B5～B14階の壁面にフロレンス・漏水が認められ、B13階は腐食による手摺破損が認められる《B13・14階の写真参照》

B 3 階エレベーターシャフト壁面にはく離

- ・ 門司立坑等、変状が多い箇所は今後物性値調査の実施を検討する必要がある
- ・ はく離・鉄筋露出箇所は、塩害と中性化の複合劣化と考えられ、断面修復工を実施する

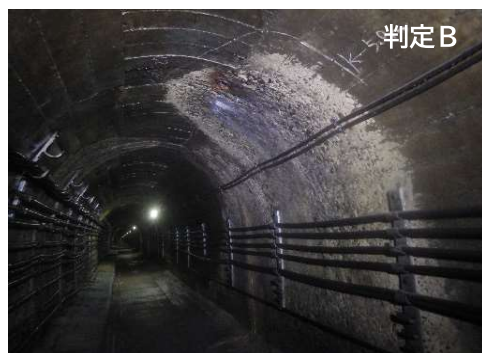
C-C 断面図

- ・パイロット坑全体において判定Bの豆板が認められる《①写真参照》
- ・門司立坑との連絡坑（機械室壁面）に判定A 1の鉄筋露出が認められる《②写真参照》

①位置の覆工に豆板

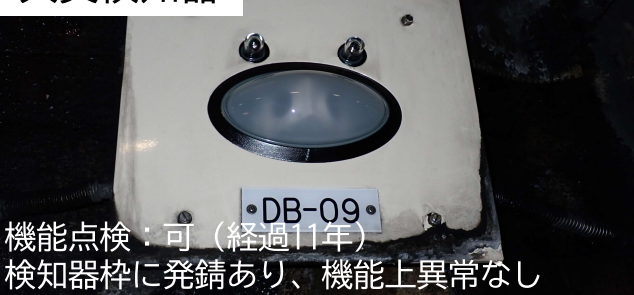
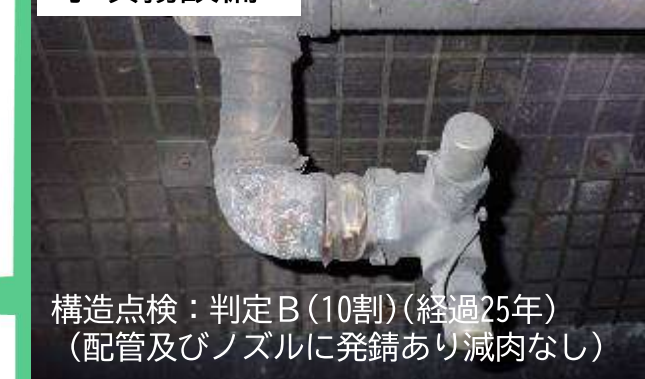
| 水噴霧設備 | ： 構造点検「全て判定B」 | 機能点検「可」 | (配管及びノズルに発錆あり) |

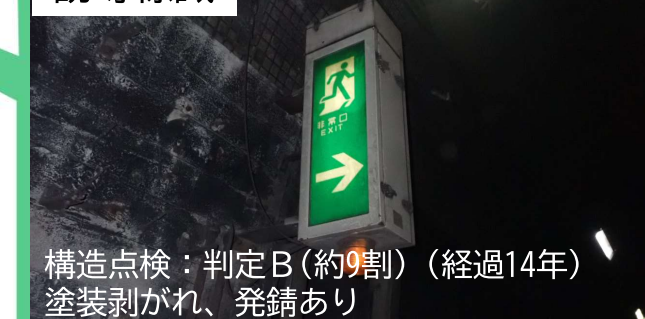
| 誘導標識 | ： 構造点検「全体の約9割が判定B」 | 機能点検「可」 | (塗装剥がれ・発錆あり) |

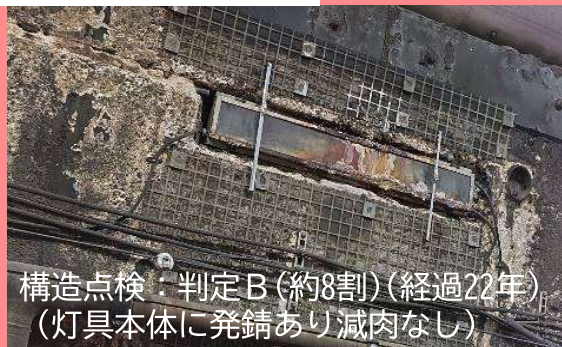
ハンチ部の基本照明

| 基本照明 (1,154灯) : | 構造点検「全体の約8割が判定B」 | 機能点検「可」 | (灯具本体に発錆あり) |

構造点検：判定B(約8割)(経過22年)  
(灯具本体に発錆あり減肉なし)

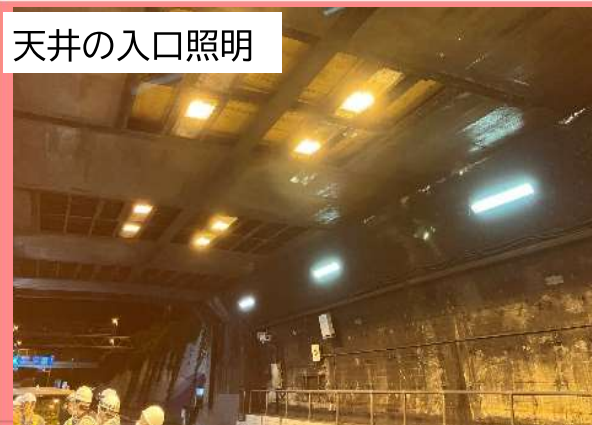
天井の入口照明

| 入口照明 ( 88灯) : | 構造点検「全体の約8割が判定B」 | 機能点検「可」 | (灯具本体に発錆あり) |

構造点検：判定B(約8割)(経過22年)  
(灯具本体に発錆あり減肉なし)

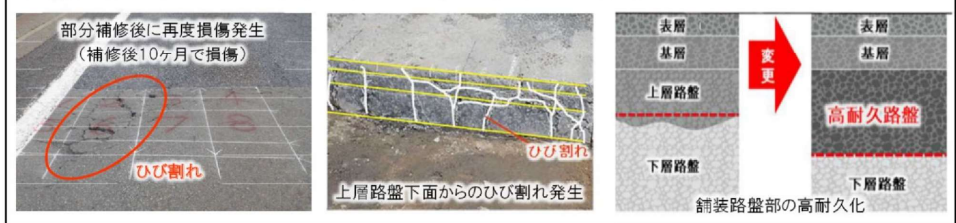
#### ● E17関越自動車道 土樽地区(舗装路盤部の高耐久化)

- 1985年(S60)開通。交通荷重の繰返しにより、上層路盤下面からのひび割れが発生。
- 舗装路盤部をより耐久性高い高耐久路盤に置換えを計画。
